O USO E OCUPAÇÃO DO SOLO E A FORMAÇÃO DE VOÇOROCAS NO MUNICÍPIO DE CAETITÉ – BA¹.

¹ Esta pesquisa constitui-se parte integrante da monografia de conclusão de curso de graduação em Geografia – UNEB.

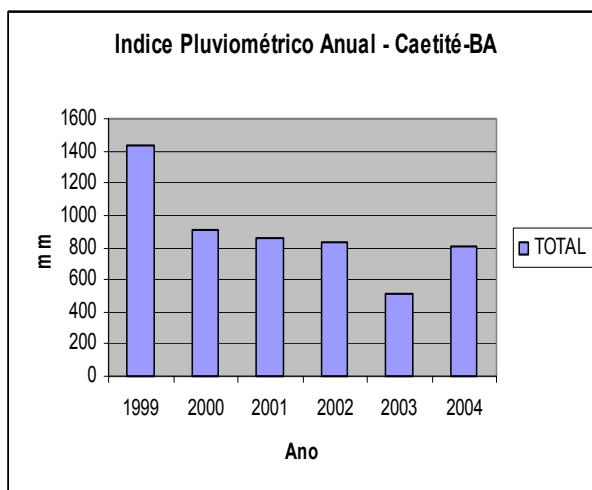
Índice Mensal Pluviométrico – Caetité-Ba - 2004

MESES/ ANO	1999	2000	2001	2002	2003	2004
JAN	118	78	45,5	237	101	376
FEV	222,5	30,5	5	125	0	170
MAR	131,5	39,5	131,5	25	168	257,5
ABR	10,5	69	10,5	20	43,2	5
MAI	38,5	3,5	38,5	0	10	
JUN	17,5	0,5	17,5	20	0	
JUL	25	31	25	7	0	
AGO	23	1	23	0,2	3,5	
SET	59,5	32	59,5	62,5	22	
OUT	118	20	118	27,2	0	
NOV	443	191,5	171,5	68,3	89	
DEZ	227,5	416,5	209,5	244,97	80,5	
TOTAL	1434,5	913	855	837	518,06	808,5*

Dados mais recentes obtidos junto a Empresa Baiana de Desenvolvimento Agrícola (EBDA) indicam uma elevação atípica das condições climáticas da área, apresentando precipitações em torno de 443mm no mês de novembro de 1999 e 416mm no mês de dezembro de 2000. Observa-se, que a intensificação dos processos erosivos na voçoroca está diretamente relacionado com o efeito da erosividade causada pelos eventos

chuvosos, que propiciou modificações bruscas na morfologia e morfometria da voçoroca. Constatou-se através de marcadores instalados na voçoroca em seu trecho médio um recuo de 500cm/ano na vertente da margem esquerda, bordejando a BR-430, o que constitui um passivo ambiental, podendo causar o desmoronamento de parte da via asfaltada e, conseqüentemente, graves acidentes de trânsito.

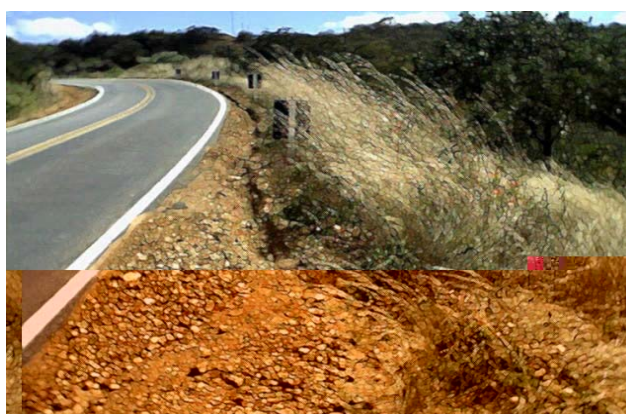
Foto 2 - Ausência de canaletas de drenagem pluvial laterais na BR-430 causando erosão em sulco na margem direita da pista. A voçoroca está a 4m desta margem. O escoamento concentrado ocorre de maneira mais intensa nos locais de declives mais acentuados, devido o desnudamento das vertentes. As características litológicas

favorecem a formação de sulcos nos solos e, posterior, avanço das frentes de erosão provocados pelo escoamento torrencial, ativando o processo de ravinamento, sobretudo entre as colinas e os morros rebaixados (SANTOS, 2002).

A vegetação das adjacências da voçoroca do Santo Antonio apresenta-se em estágio de degradação bem evoluído, condicionada principalmente pela prática agrícola e pela construção da BR-430 sem o devido controle técnico (ex: ausência de canaletas laterais). Através de observações de campo constatou-se que a instalação da rodovia modificou a direção do fluxo fluvial, concentrando o escoamento superficial, que aliado à retirada da cobertura vegetal favoreceu a erosão acelerada dos solos, somado à contribuição da águas orientadas por outra via vicinal (estrada de barro) que alimenta a cabeceira superior da voçoroca (foto 2).
