DINÂMICA DAS ÁGUAS SUPERFICIAIS DA BACIA HIDROGRÁFICA DO RIO PARAGUARI – SALVADOR – BA.

¹Jémison Mattos dos Santos – Universidade Estadual da Bahia – UNEB (jemison@uneb.br).
Palavras-chaves: águas superficiais, dinâmica fluvial e geomorfologia

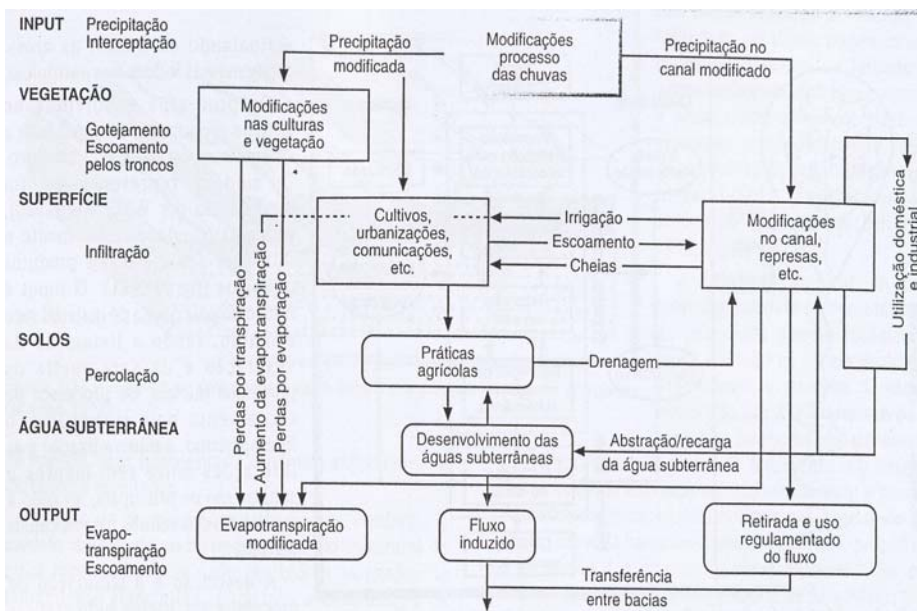
FIG. 01 - Modelo caracterizando o ciclo hidrológico em bacias hidrográficas, assinalando os fluxos e armazenagens e identificando influências artificiais conforme (LEWIN, 1995).

O ciclo hidrológico é representado pelos mecanismos de transferência contínua da água existente na Terra. Logo, no estudo das águas superficiais em bacias hidrográficas o entendimento desse ciclo é fundamental, uma vez que os fluxos contínuos de matéria e energia determinam a dinâmica do ambiente. “A cobertura vegetal, a superfície topográfica, os solos e os aquíferos subterrâneos são os elementos componentes, enquanto que a precipitação responde pelos inputs e os demais processos como a evapotranspiração, fluxos induzidos e as transferências interbacias respondem pelo outputs” (CHRISTOFOLETTI, 1999) (Fig. 01).

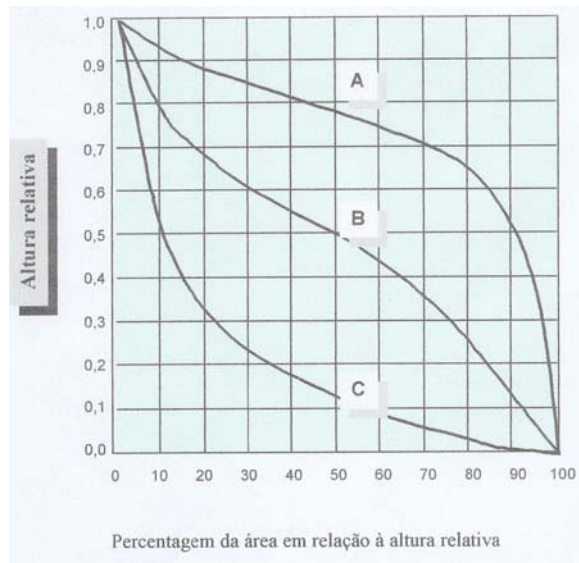
Fig- 04. Curvas hipsométricas/características do ciclo de erosão

A curva A superior, da figura 04 acima, se assemelha à curva hipsométrica da BHRP indicando fase de desequilíbrio/juventude e, também, caracterizando uma bacia hidrográfica com elevado potencial erosivo (Fig.05); a curva B intermediária (fase de equilíbrio/maturidade) é representativa de uma bacia em equilíbrio; a curva C inferior (fase de monadock/velhice) é característica de bacias sedimentares.

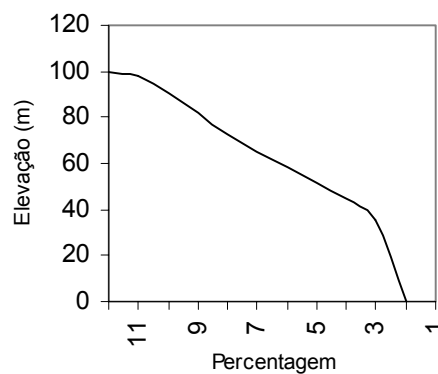
FIG. 05

**BACIA HIDROGRÁFICA DO RIO PARAGUARI
CURVA HIPSOMÉTRICA - 2003**

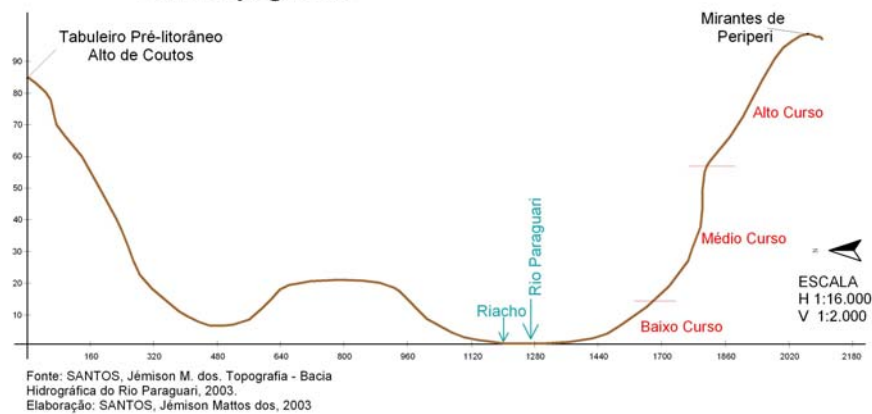
**FIG. 29 - Bacia Hidrográfica do Rio Paraguari.
Perfil Topográfico**

No baixo curso tem-se uma planície extensa formada por um vale muito alargado e enorme área brejosa que se reduz drasticamente ao longo dos anos; onde o Rio Paraguari desloca-se sinuosamente até desembocar na Baía de Todos os Santos, numa área privativa conhecida popularmente como oficina da Leste - RFSSA ou Fazendinha. (Fig. 29).

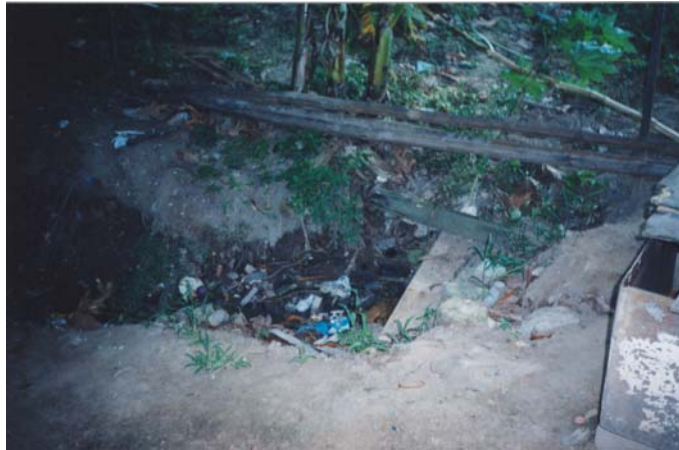
Foto 01 - Ocupação espontânea instalada em área de *nascentes* (*headcuts*), no Conjunto Residencial Vista Alegre.

A degradação ambiental da BHRP é definida, principalmente, por intervenções sociais instaladas nos diversos subsistemas ambientais, que paulatinamente vem repercutindo na perda da qualidade ambiental (Foto 01).

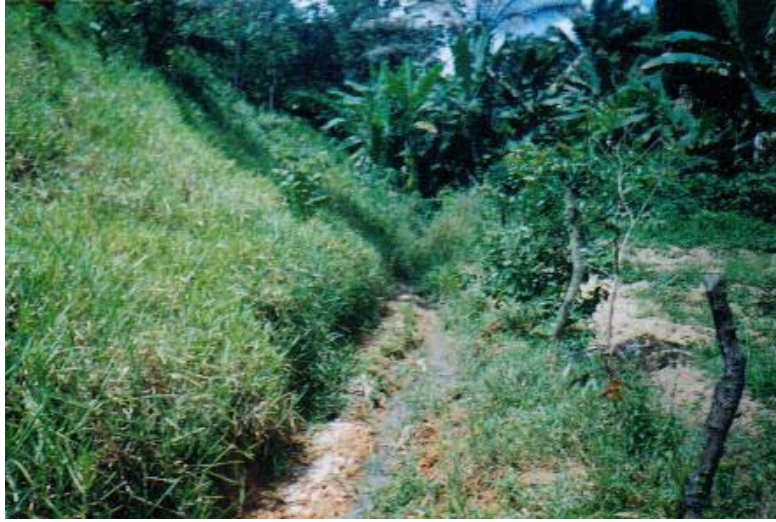
Foto 02 - Desmatamento nas vertentes, entulhamento do vale em V e assoreamento do canal fluvial.

Nota-se que, os canais naturais circunscritos à rua Azevedo Machado (localidade de Periperi) estão sendo intensamente poluídos por contribuições domésticas. As vertentes pouco extensas dessa referida área estão sendo desmatadas e ocupadas por moradias precárias (barracos de plástico e madeira), ativando processos de erosão laminar forte e produzindo o entulhamento do estreito e raso canal fluvial, bem como inumando alguns olhos d'água (área de nascentes), conseqüentemente, modificando o fluxo hídrico da Bacia Hidrográfica do Rio Paraguari. Observa-se também a persistência desse fenômeno supracitado, em toda extensão da bacia (Fotos 02 e 03).

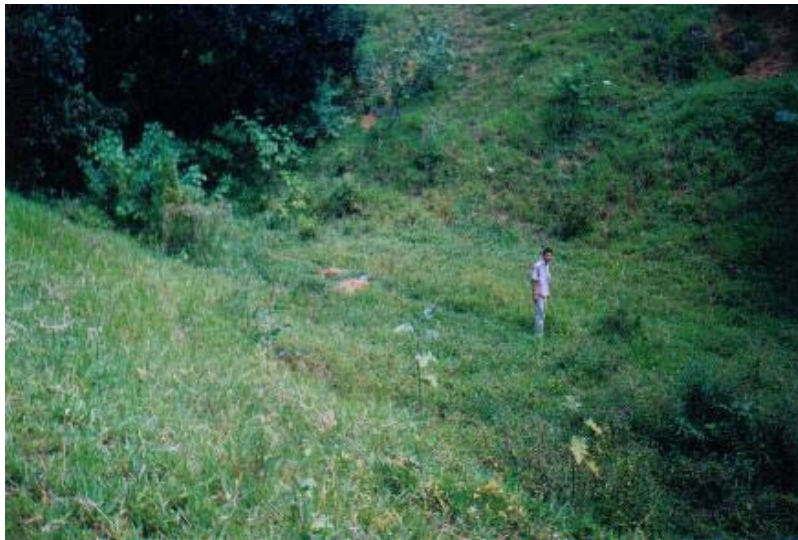
Foto 03 - Área de nascentes degradada - olhos d' água aterrados.

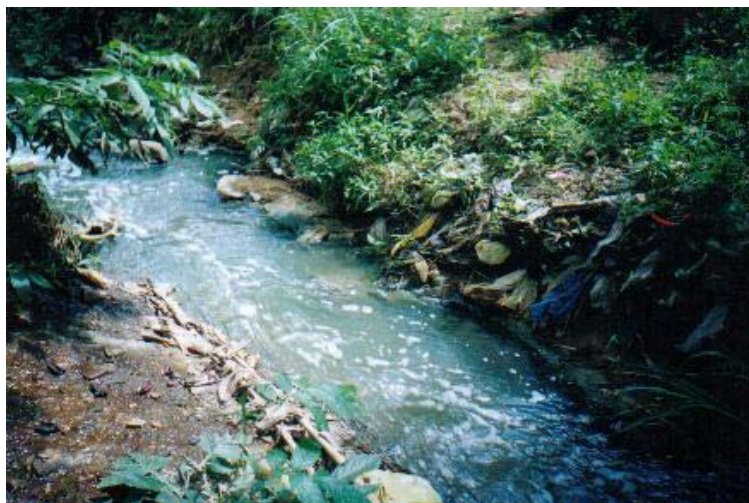
Foto 04 - Carga elevada de poluentes nas águas do médio curso do Rio Paraguari.

Coloração cinza-esverdeada e com expressiva concentração de espumas.

Durante o levantamento de campo constata-se que, possivelmente uma das fontes principais de poluição das águas superficiais do Rio principal, localiza-se no Conjunto Habitacional denominado Vista Alegre, numa área de confluência de dois canais fluviais de 1ª ordem que correm dentro dessa localidade (estes canais possuem um pequeno trecho canalizado e bastante poluído). As águas servidas do referido conjunto habitacional são destinadas para um tratamento primário (lagoa de estabilização aerada facultativa⁵) e, posteriormente, são despejadas no sistema fluvial até encontrar o canal do Rio Paraguari. Evidencia-se que, esse aporte diário de efluentes líquidos é elevado e o sistema fluvial não possui condições naturais de diluir (capacidade de assimilar) o lançamento da carga poluidora, o que torna as águas inaproveitáveis para usos nobres como o abastecimento domiciliar, preservação da fauna e flora, recreação, lazer e dessedentação dos animais. Além disso, a má qualidade desse corpo d'água torna-se um elemento indutor de doenças de veiculação hídrica, que tem afetado ano após ano a população local (Fig. 09 e Foto 04).

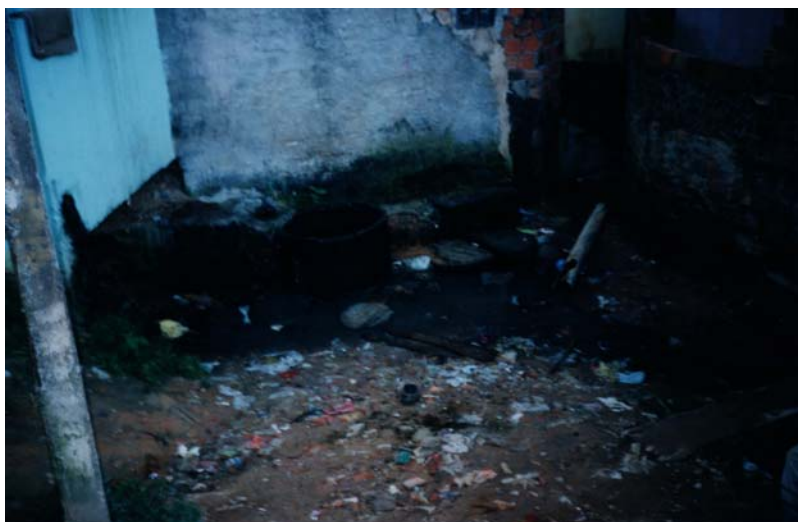
Foto 05 - Fonte Verde - local intensamente degradado por descarte de resíduos sólidos e efluentes domésticos.

Constata-se que, 70% do total das fontes visitadas durante o trabalho de campo encontram-se com suas águas impróprias para o consumo humano, ou seja, água poluída. Na localidade denominada Alto de Coutos, especificamente, na rua Moisés Aleixo, antiga área de nascentes, verifica-se, no local a presença de uma fonte natural conhecida pelos moradores como Fonte “Grande ou Verde”, que está bastante poluída devido ao uso inadequado do recurso, bem como ao adensamento populacional. Mas, segundo depoimento de moradores locais “a fonte é bastante utilizada para o banho e lavagem de roupas”, fato esse que se constitui num ambiente insalubre para a população local, pois o uso dessa água pode ocasionar a proliferação de doenças (Foto 05).
